交通安全対策に関する要望書

令和5年12月 8日

総務建設常任委員会

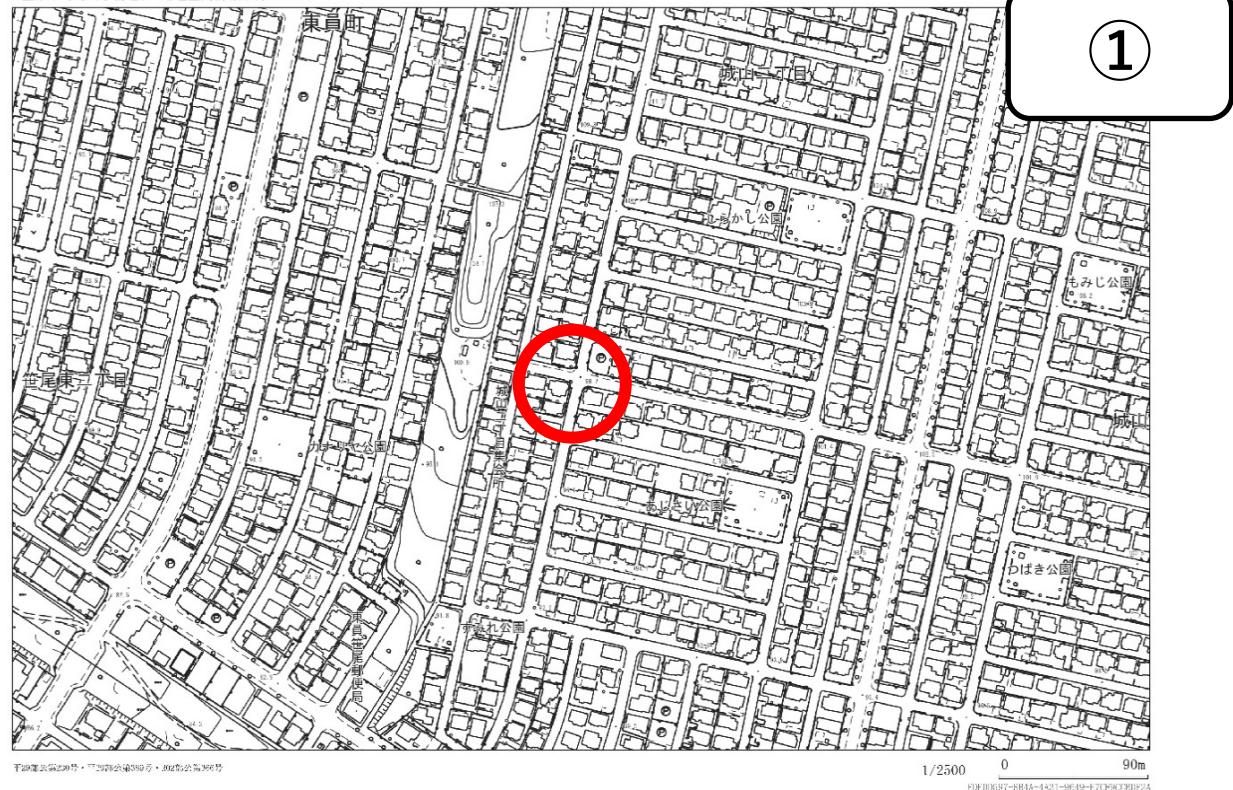
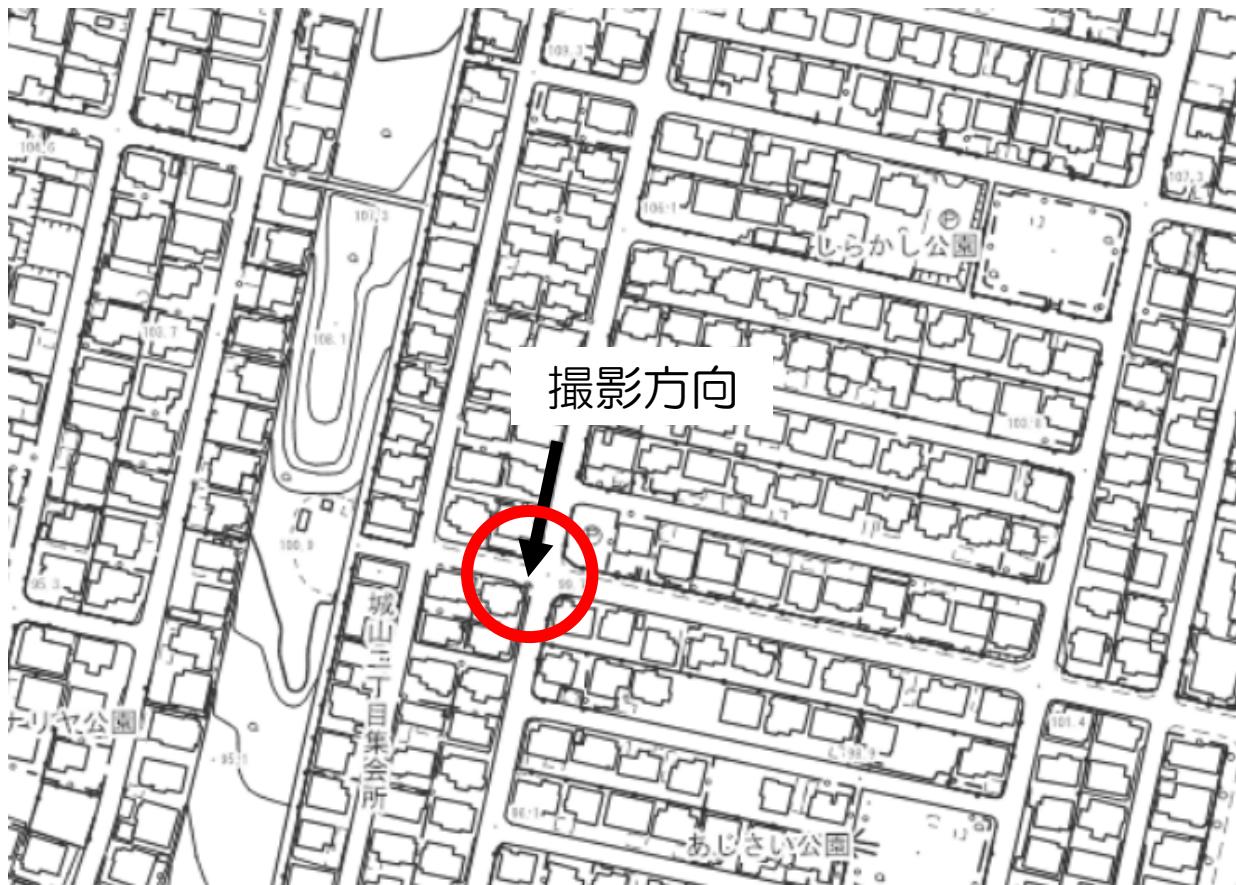
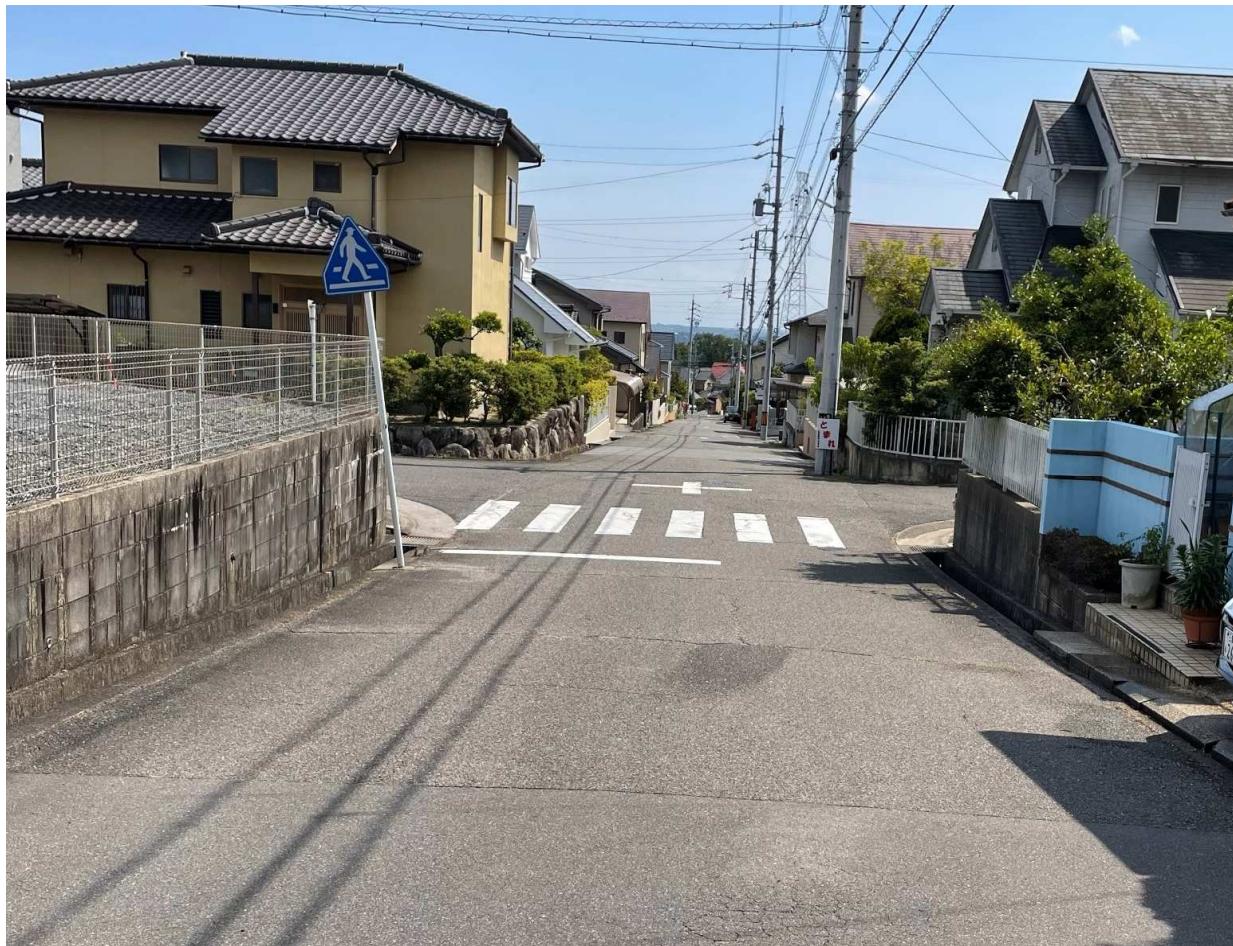
城山2丁目地内第二中学校より坂道を南進3本目の交差点事故が多い所です。最近でも3件の事故がありました。

また、南進した次の交差点でも事故が起きています。

この道のルートは第二中学校の生徒がよく通る道です。

地域住民の話この南進道路は坂道が思ったより急坂であることと笹尾東方面からの流入する車が多く下り坂道を走っていることの自覚が足りなく交差点での注意喚起が希薄だと思います。

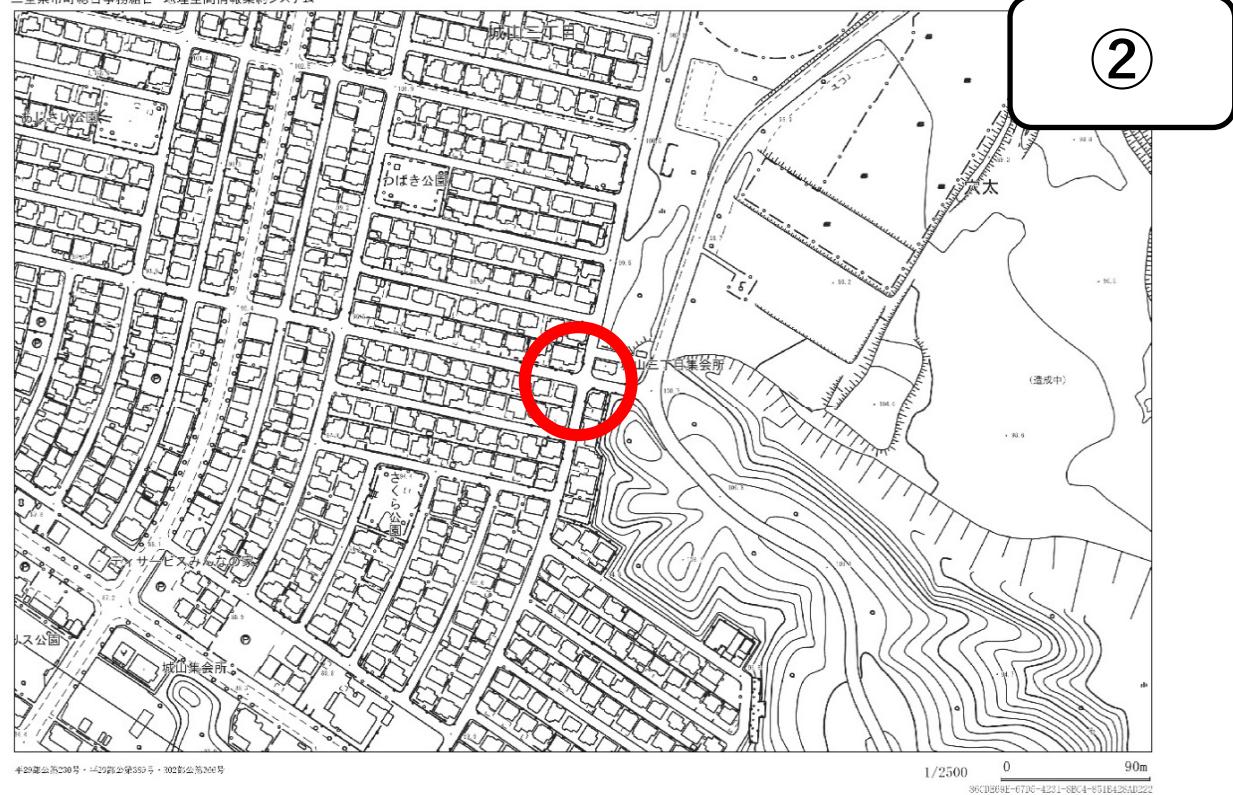
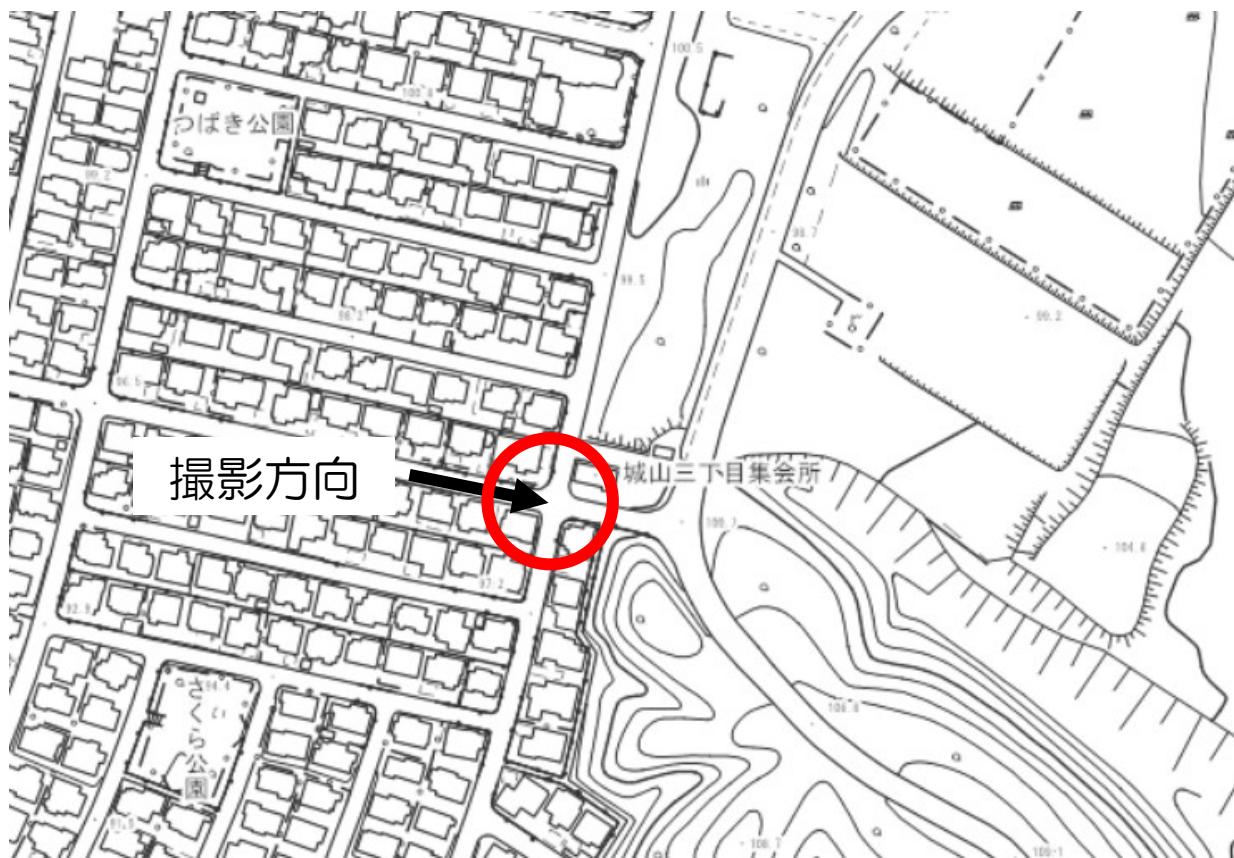
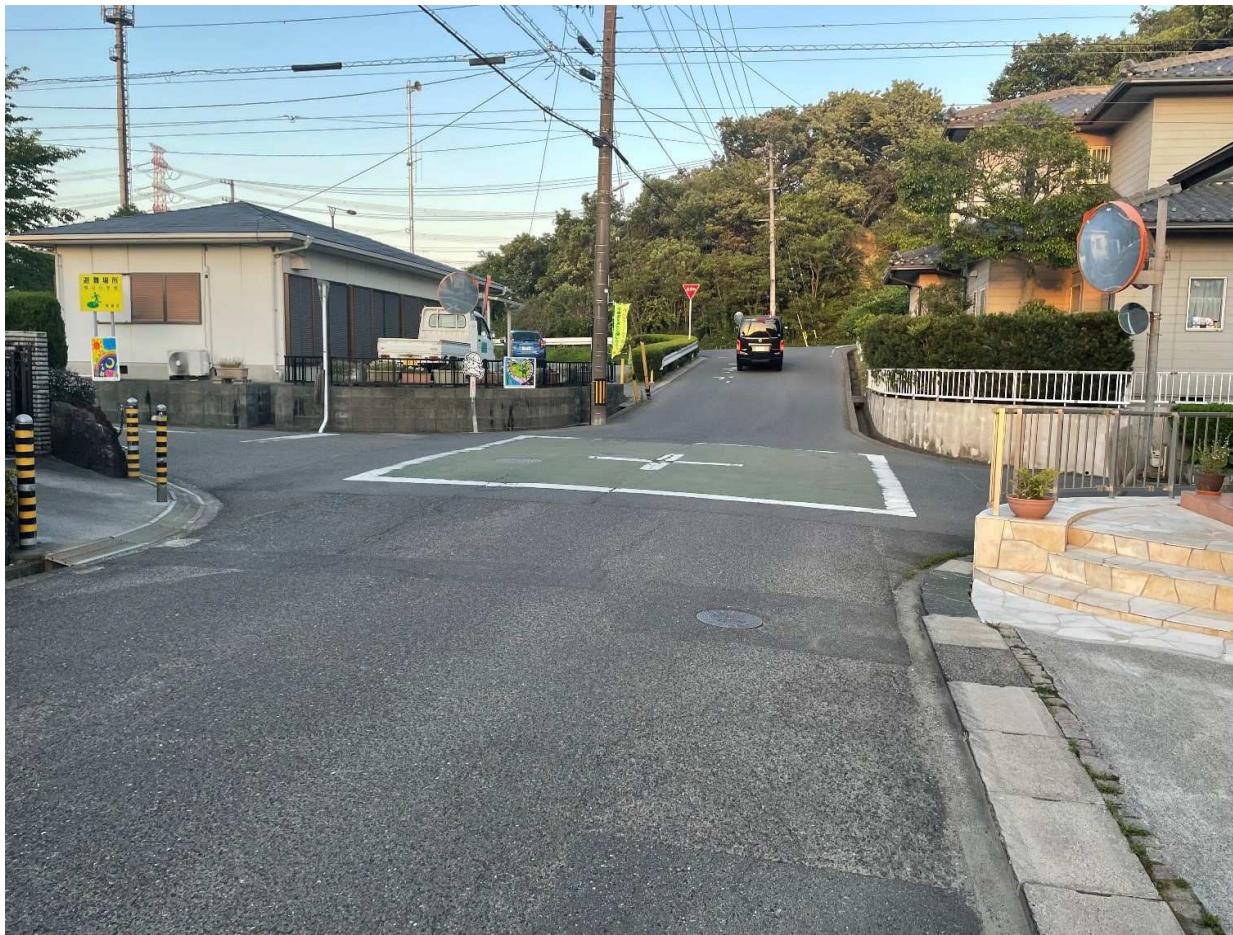
城山3丁目地内、集会場東側道路から団地内にアクセスするルートは団地出入口三叉路に団地内周回ルートの交差点が間近にあり、通勤時間帯は混雑します。この交差点付近は、人と車の往来が多く注意が必要です。又東側道路三叉路に向かって上りの坂道であるために、冬場の道路凍結は注意が必要です（渋滞の原因）。

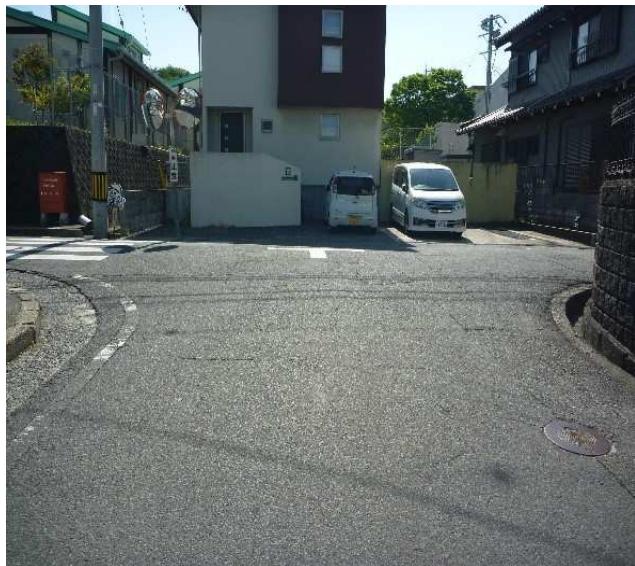
写真①

笹尾東小学校と東員第二中学校と笹尾東幼稚園保育園が交わる交差点付近
笹尾西・東から城山に抜ける道で、交通量も多く信号のない抜け道になっています。
通学路になっていますが、通学時間と通勤時間とも重なり大変危険な状況です。

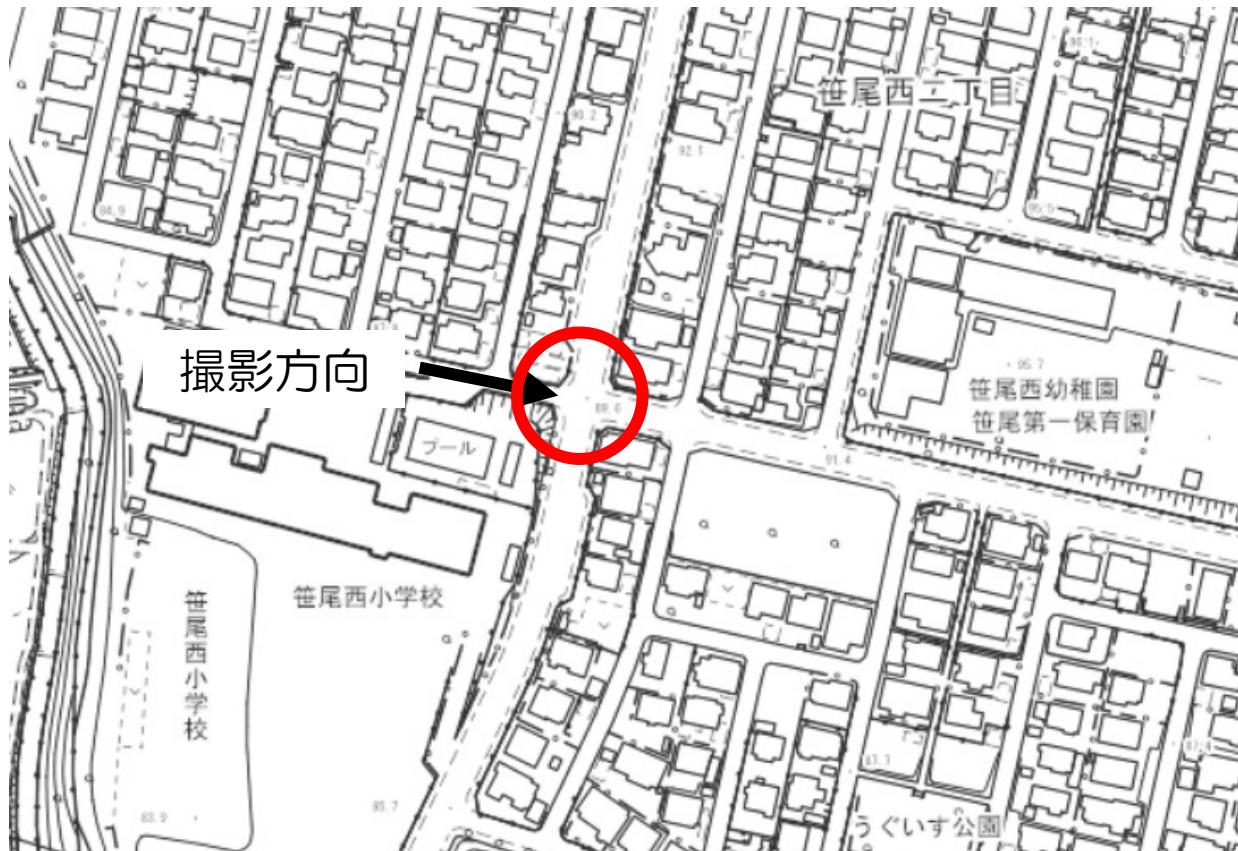
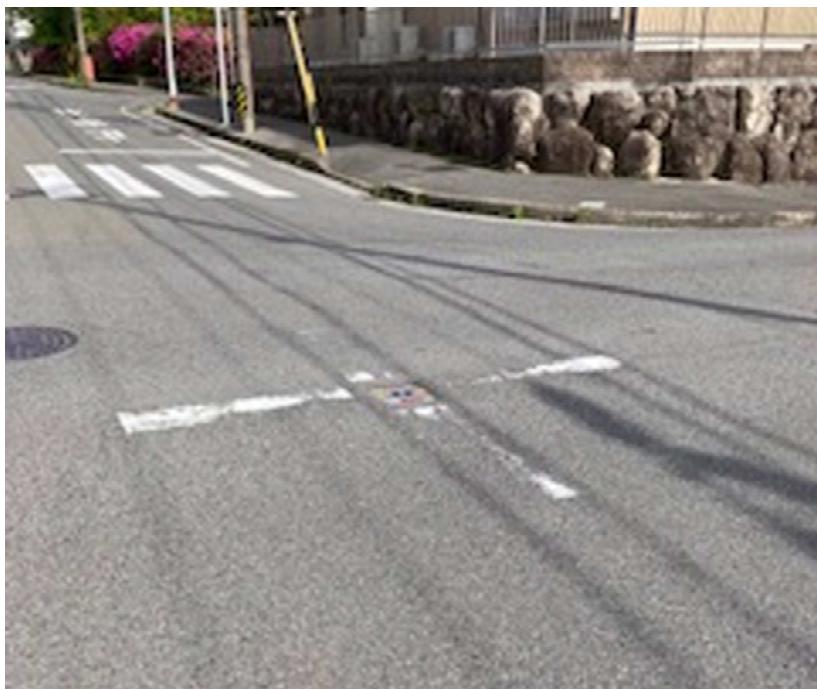
住民による交通安全ボランティア活動で、児童たちの安全通学ができているが、車両運転者に対する安全注意喚起が必要です。

その対策として、路面へ、トリックアート方式による標示が有効であると考えます。
笹尾西小学校には他にも安全対策必要箇所あります。

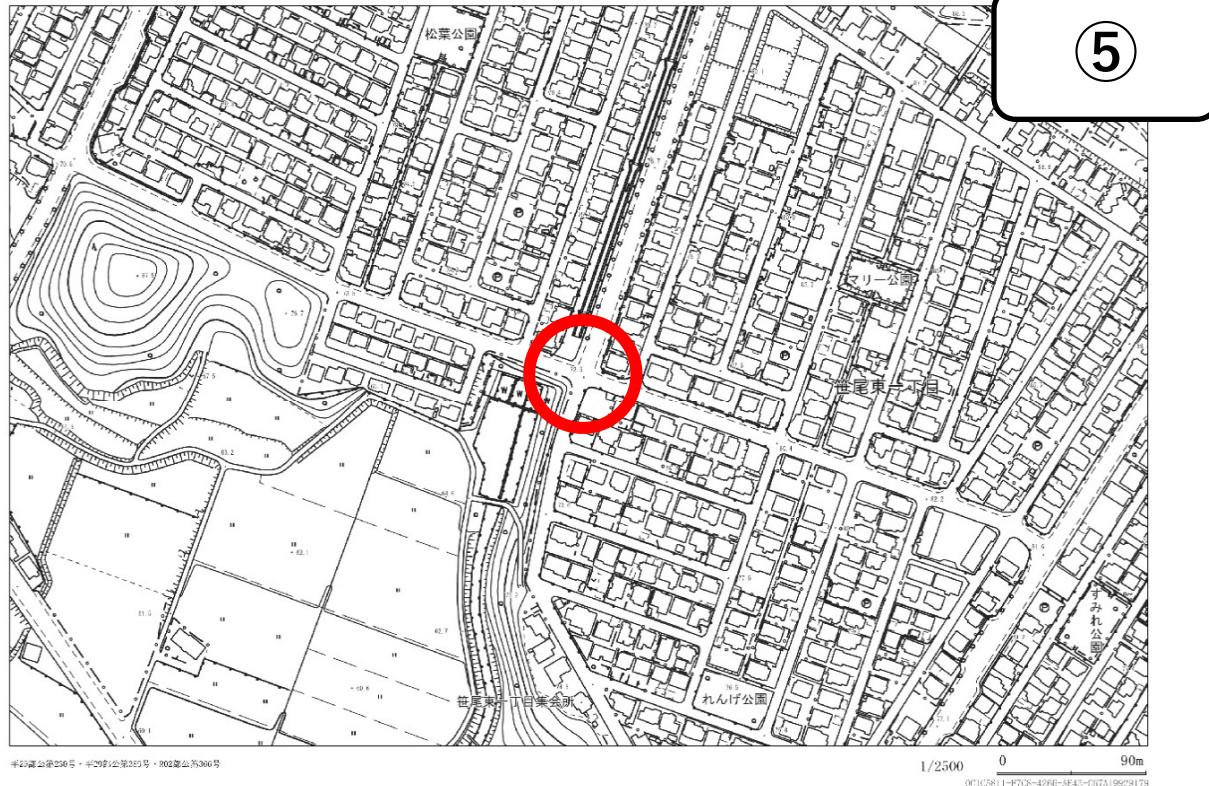
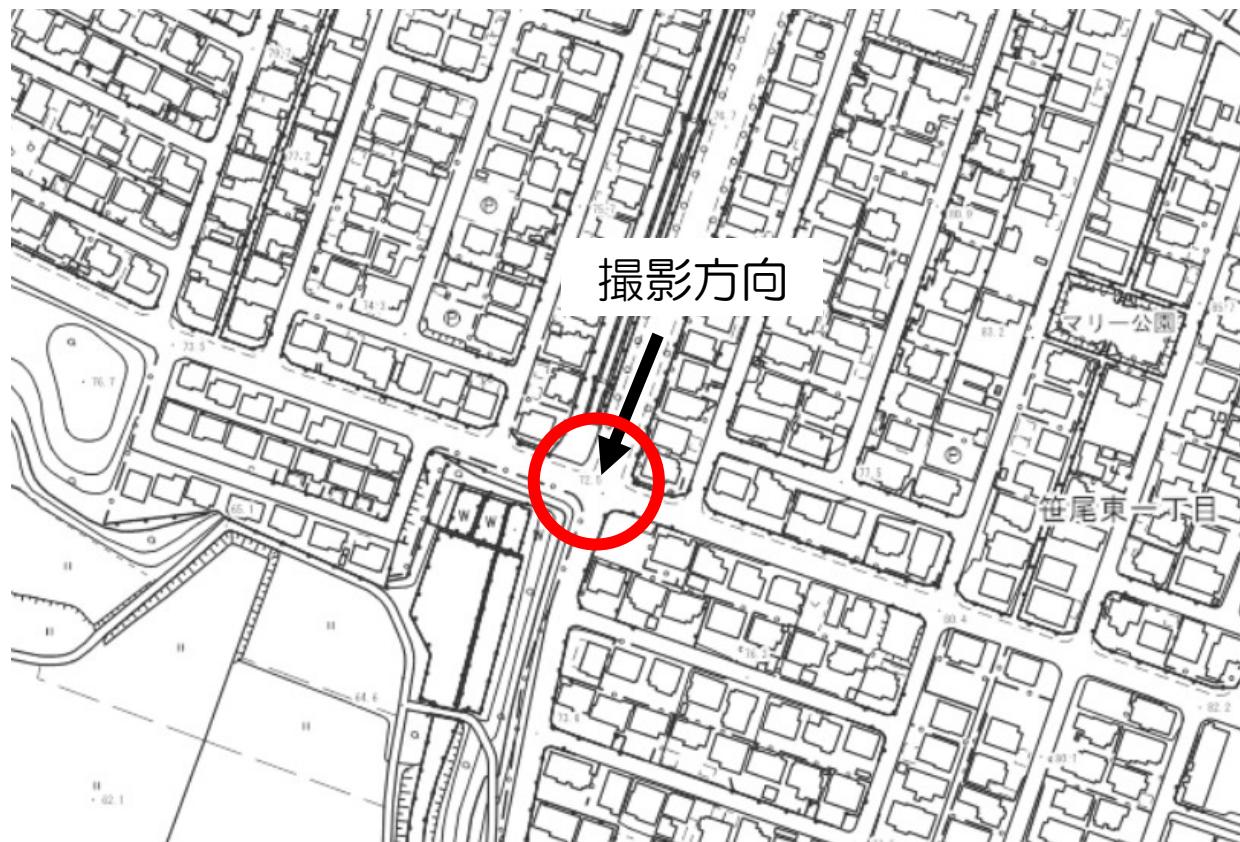
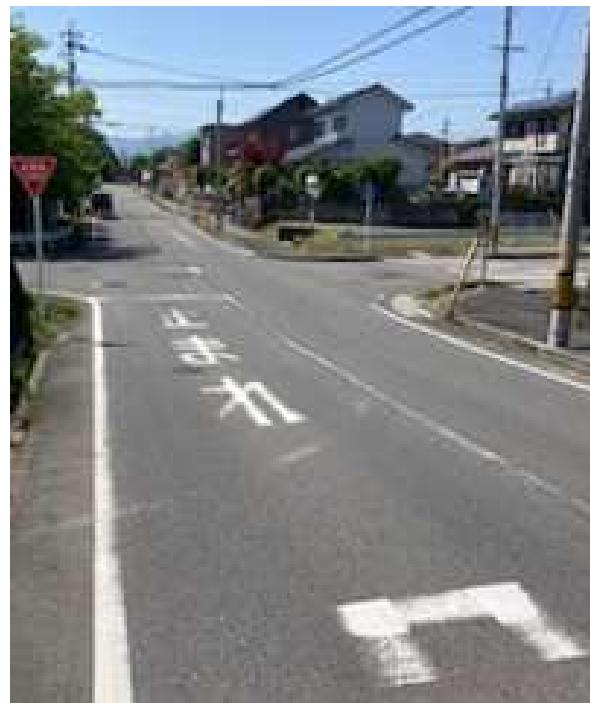
笹尾西・笹尾東地域安全対策必要箇所

笹尾公園通りとバス通りの交差点は、時々、交差点内で出合い頭による衝突事故が発生する

道路にトリックアート標示で危険予知すれば安全対策の効果がある

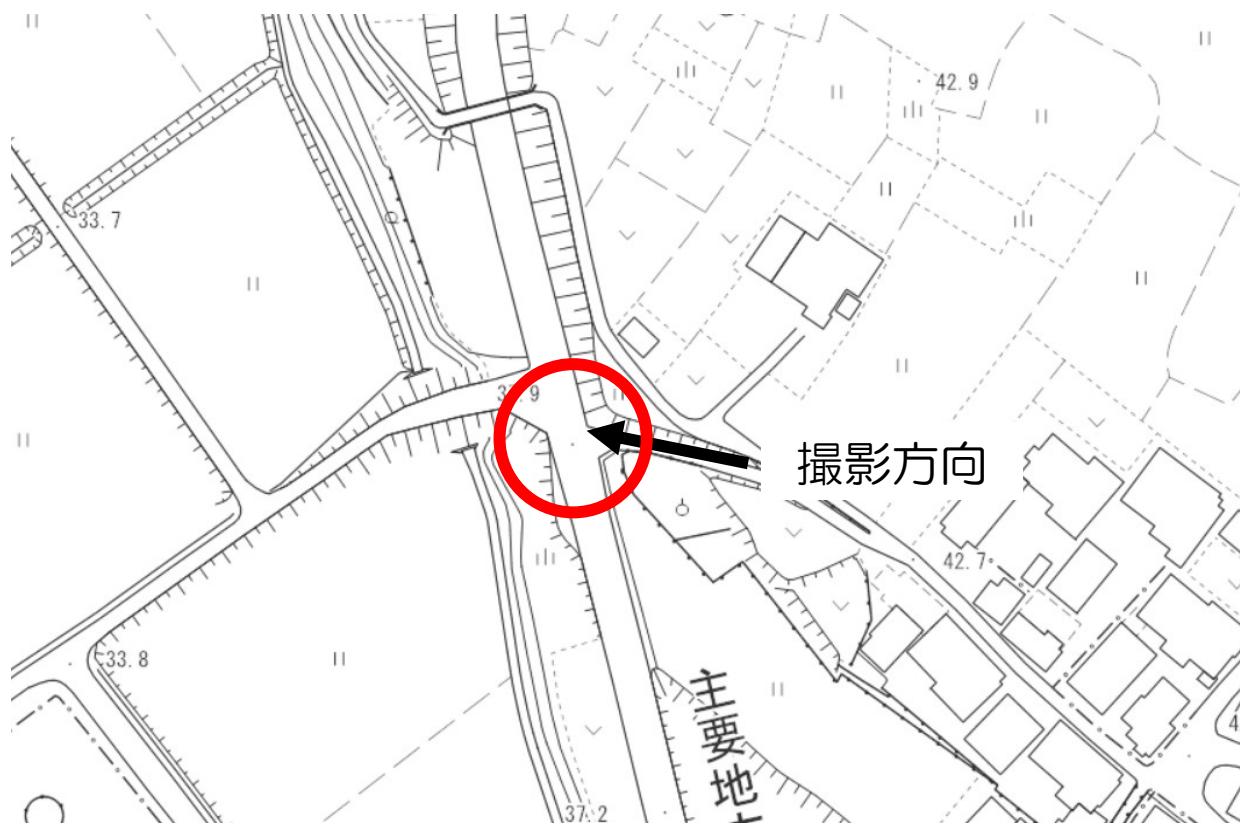
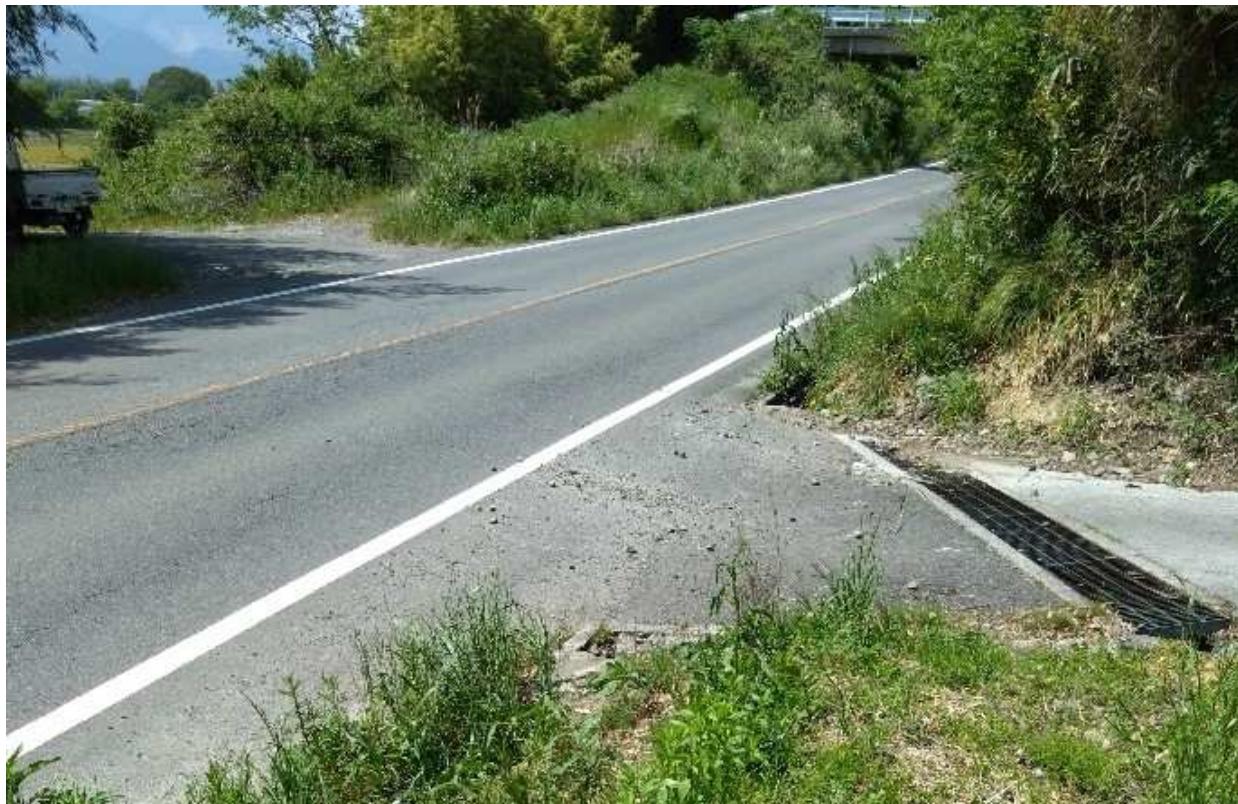
この道路は県道菰野・東員線。北大社地区内で最も交通量も多く、スピードが出てしまう道路です。

スピードが出やすいカーブのため見通しが悪く、農耕車の横断や地元の方たちも多くあり注意が必要です。

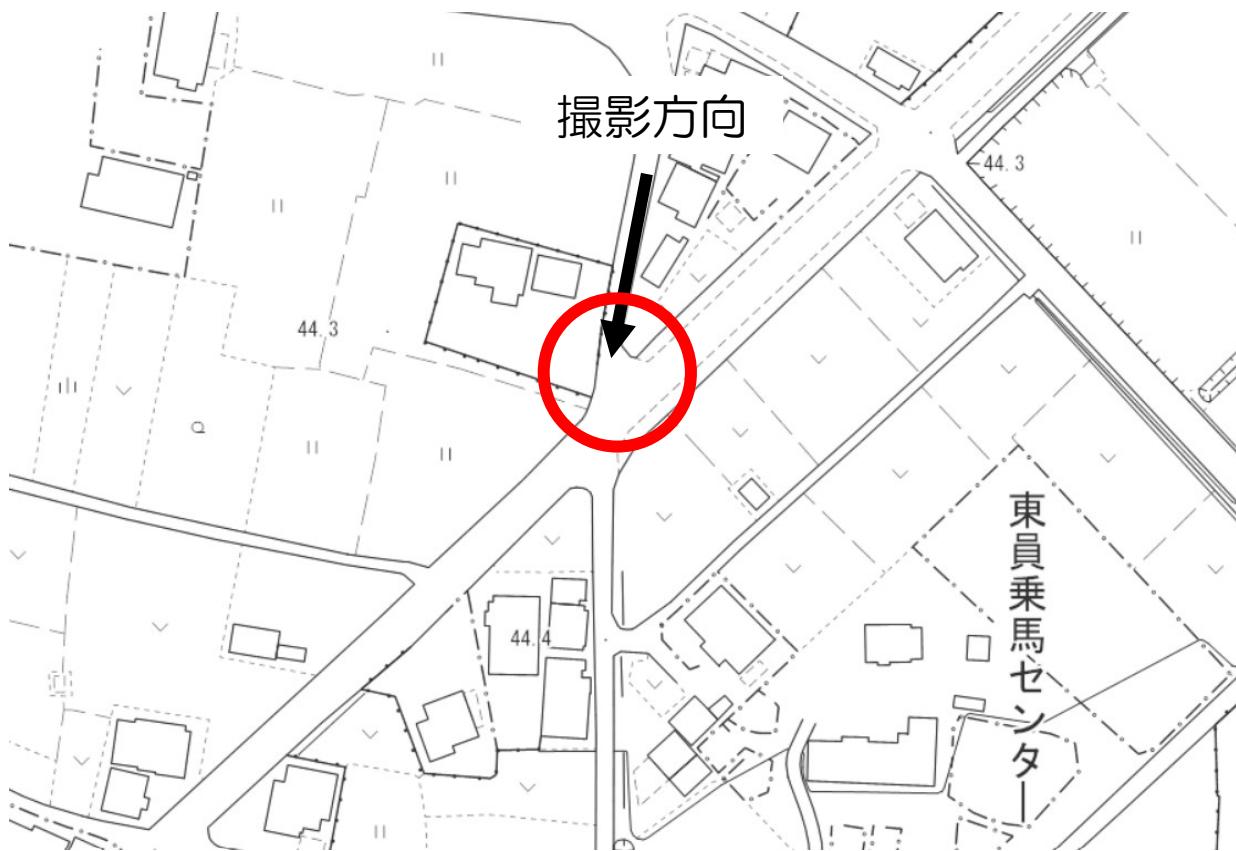
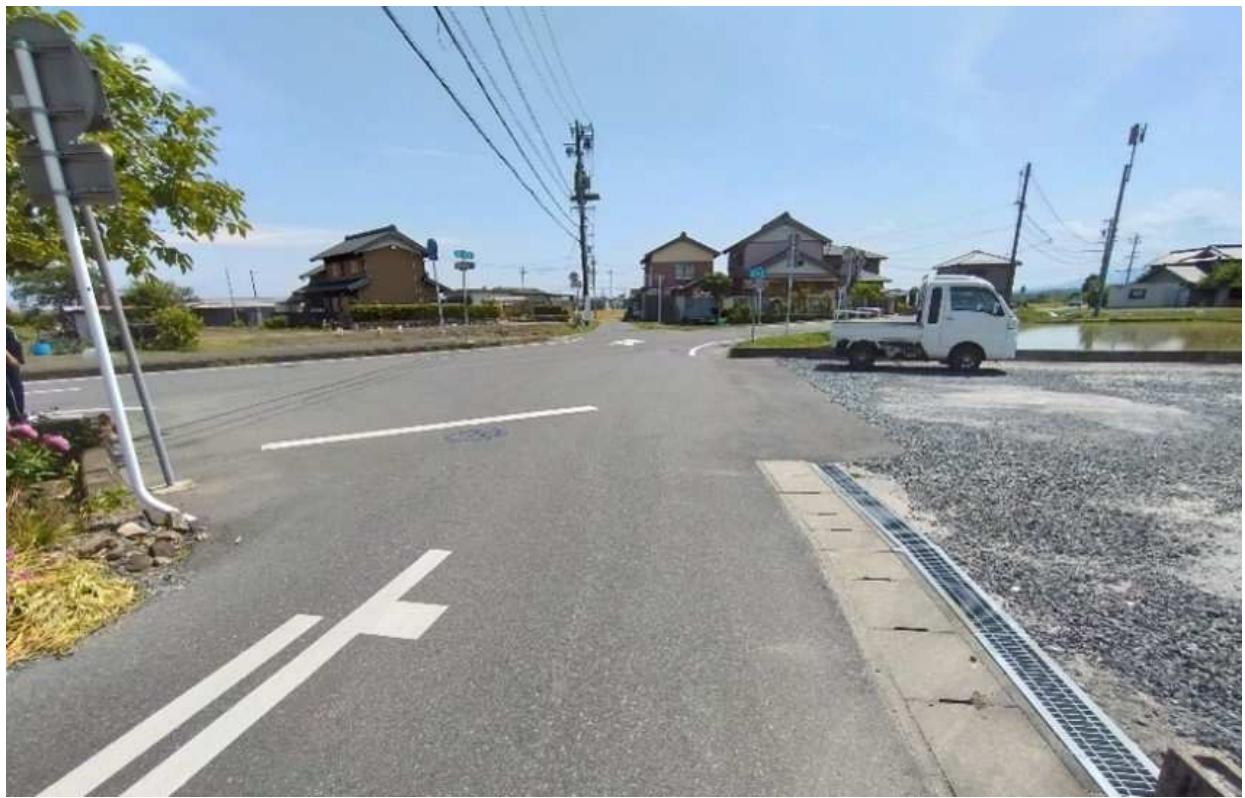
この場所は、近くに稻部保育園や小学校があり、道路が鋭角で、北側から来る車が見にくいため注意が必要な場所です。すぐ北側には信号もあり、事故の多い場所でもあります。

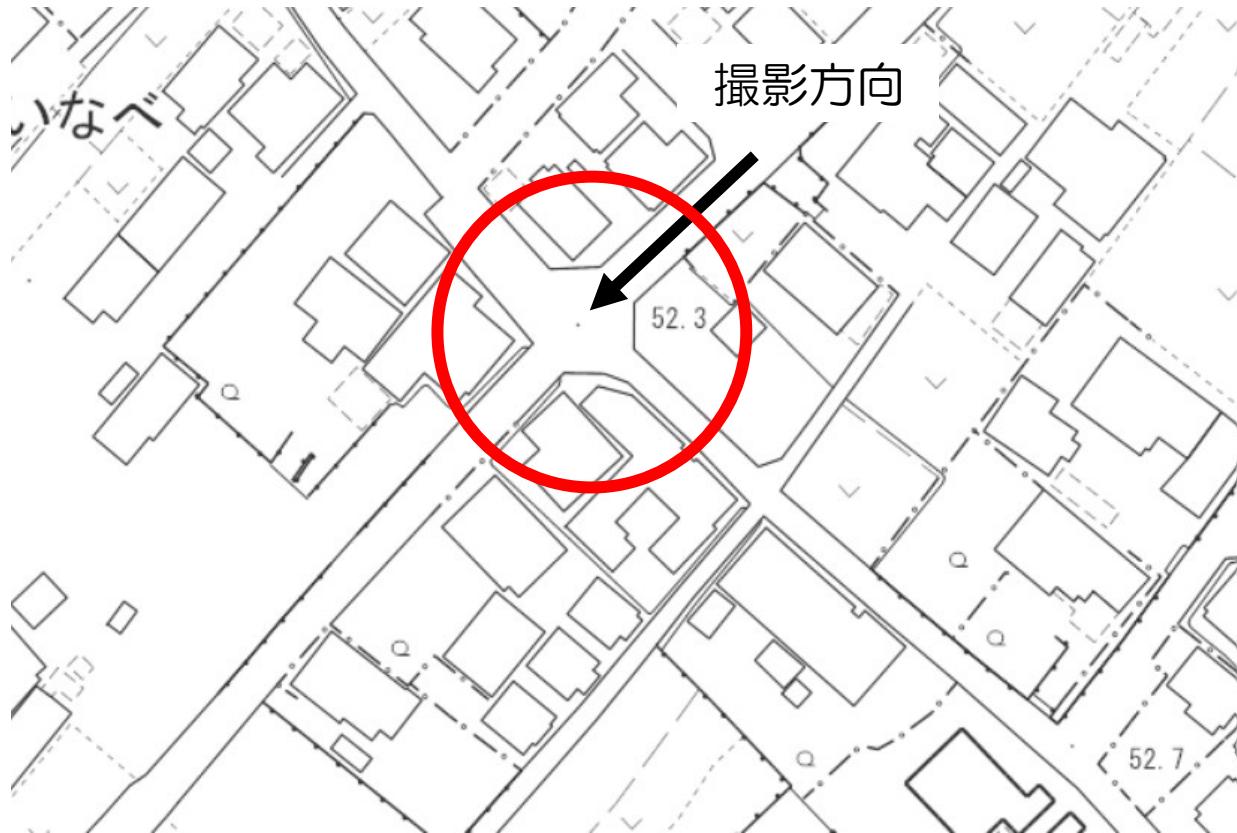
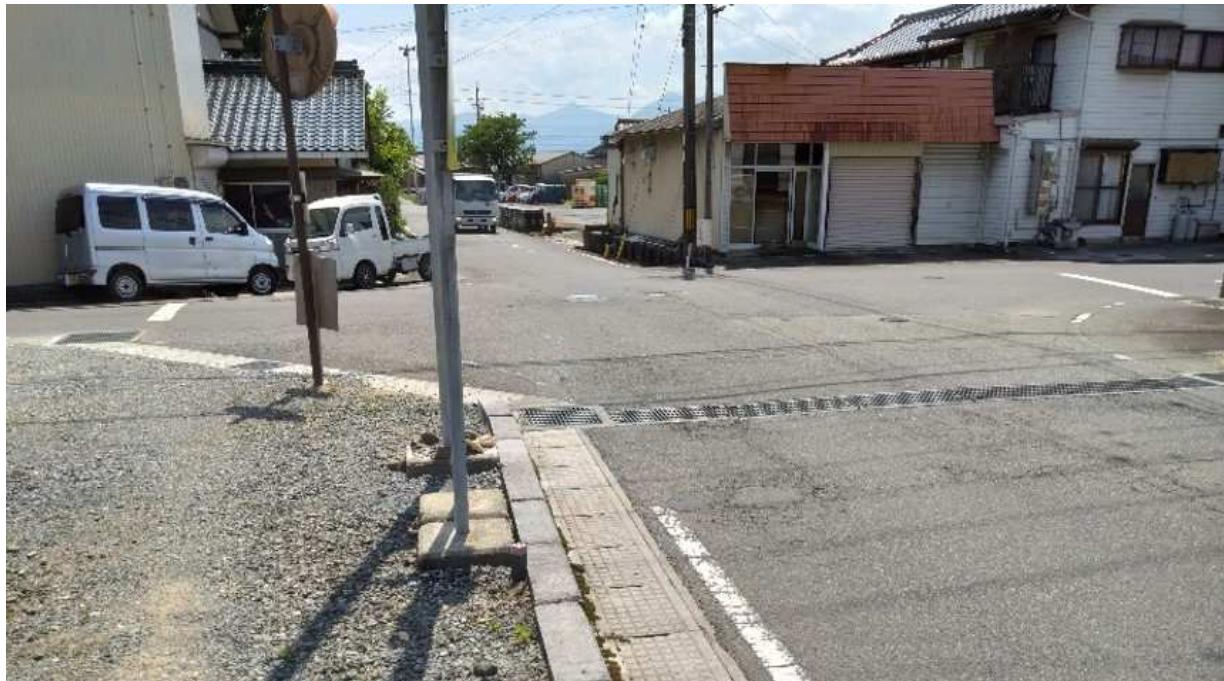
この道路は、スピードが出やすい比較的幅員の広い北側からの道路と、旧道と交わる交差点で子どもたちの通行もあり、注意が必要な交差点です。

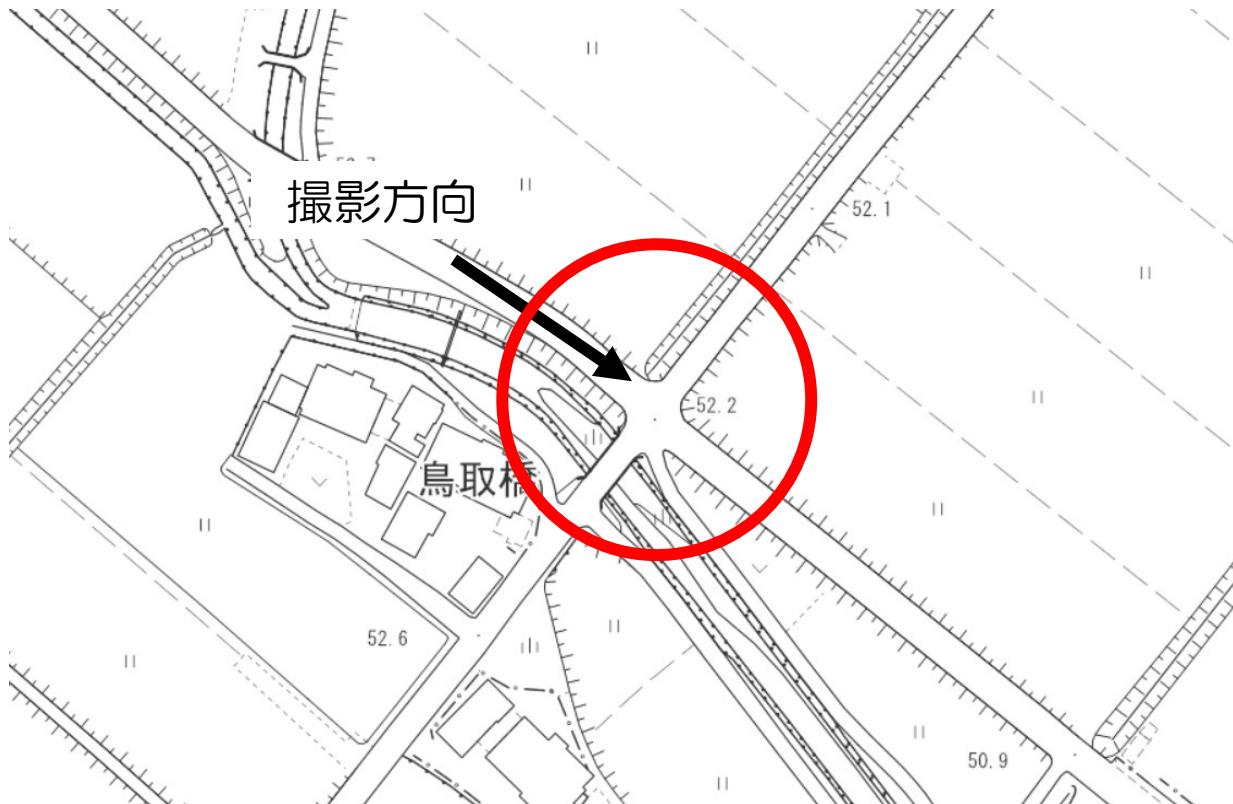
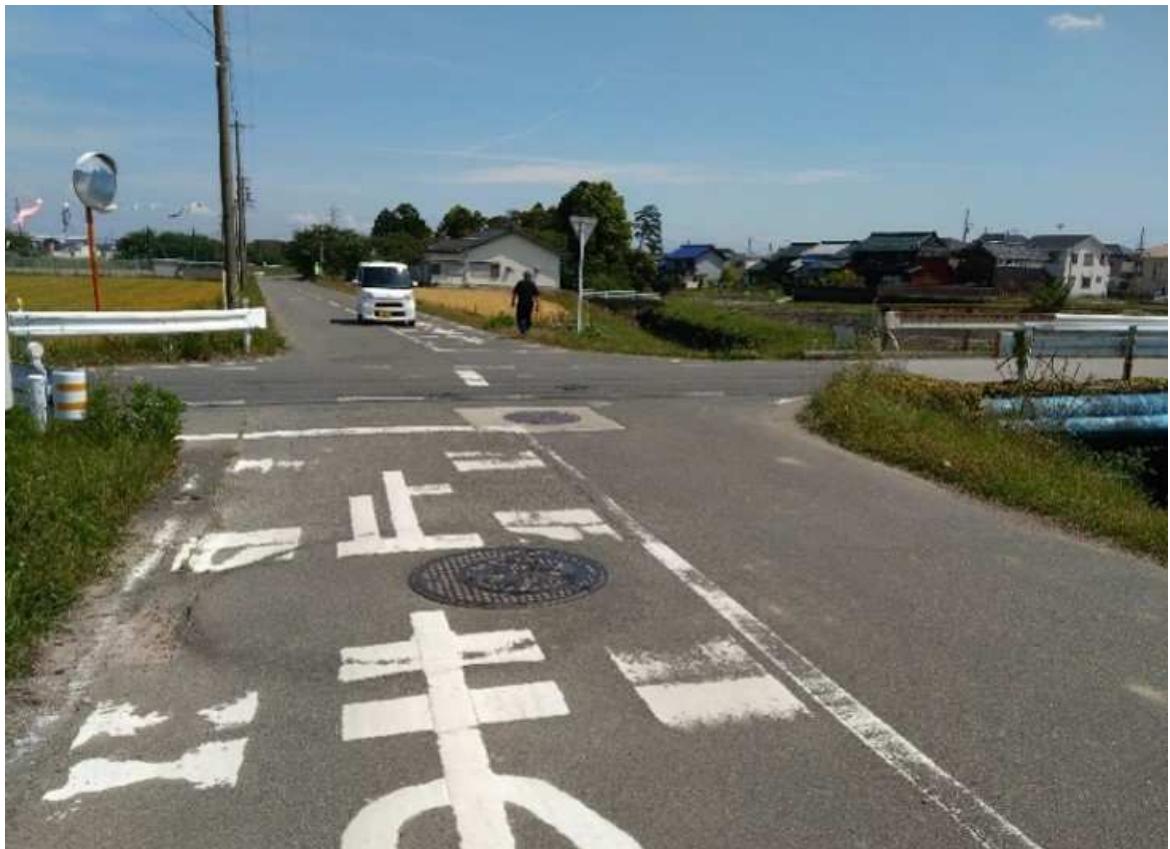
この道路は、南北からダンプ等大型車が多く通行する道路で、拡幅工事が待たれる道路であります。

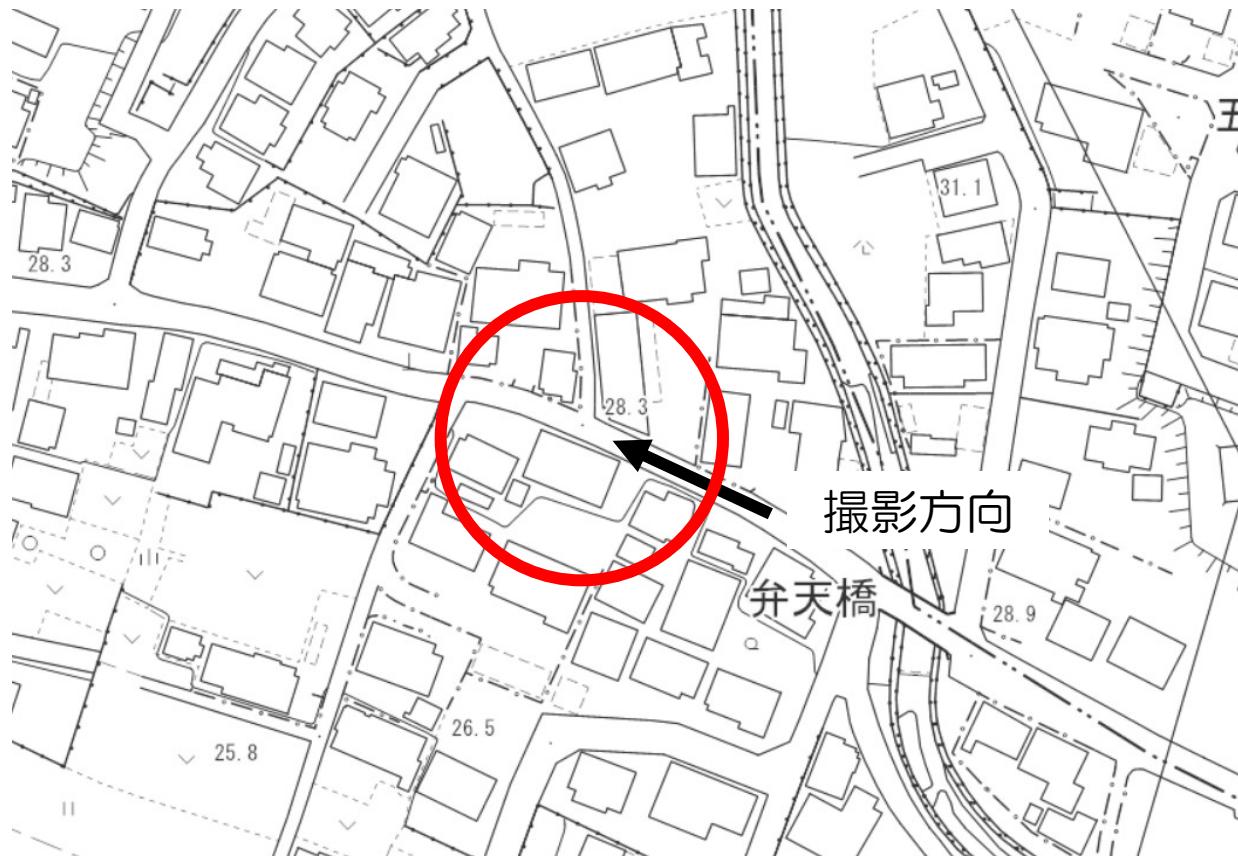
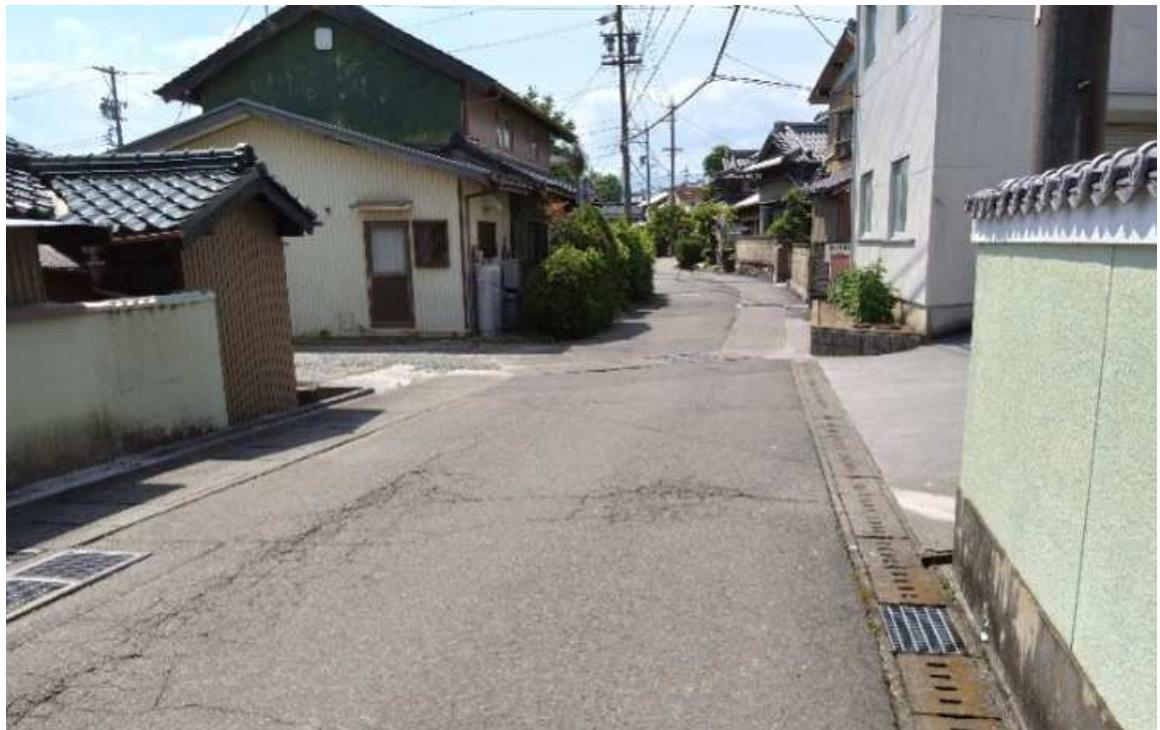
弁天橋

通勤時間帯には、県道からの抜け道として多くの通勤車両がこの場所を利用します。すれ違いにも支障があり、対応策も望まれています。
